Besiktning in situ utförd av Hagaeus Bygghantverk AB

2023-09-06

# Guldet 17, Sigtuna.

## Rapport från bedömning av timmerstomme.

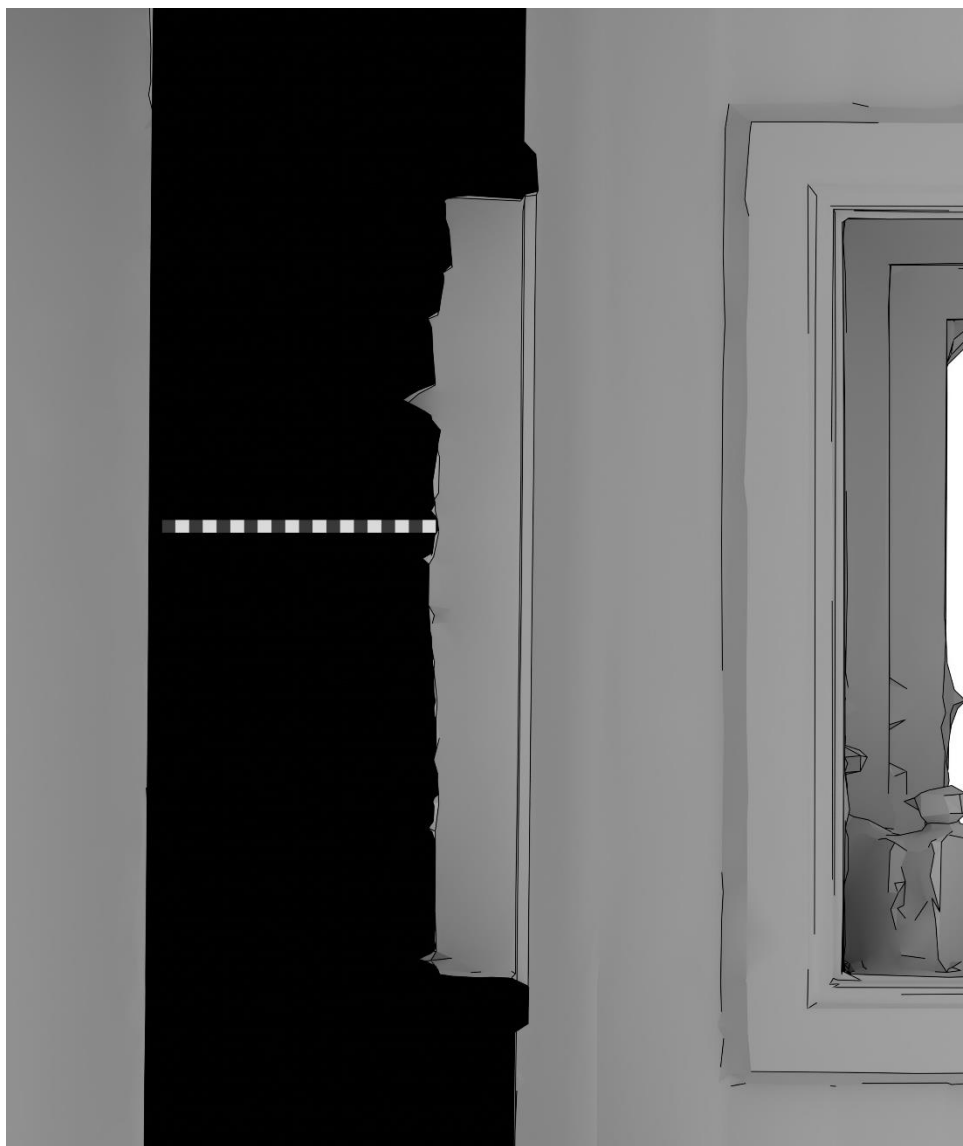
En genomgång av historiskt ritningsmaterial har identifierat de öppningar som tagits upp och satts igen genom åren. De möjliga kvarvarande timmerväggarna har sedan markerats i rött på den 3d-modell som är resultatet av skanning av byggnaden. På modellen har även väggjocklekar kunnat utsluta att vissa väggar är timrade. Ursprungligen har den haft en klassisk sexdelad plan med murstock i skärningspunkterna. Syllarna kan ha gått igenom murstock men det vanliga är att ”vingar” av tegel utgör de närmsta 20-40 centimetrarna vägg.

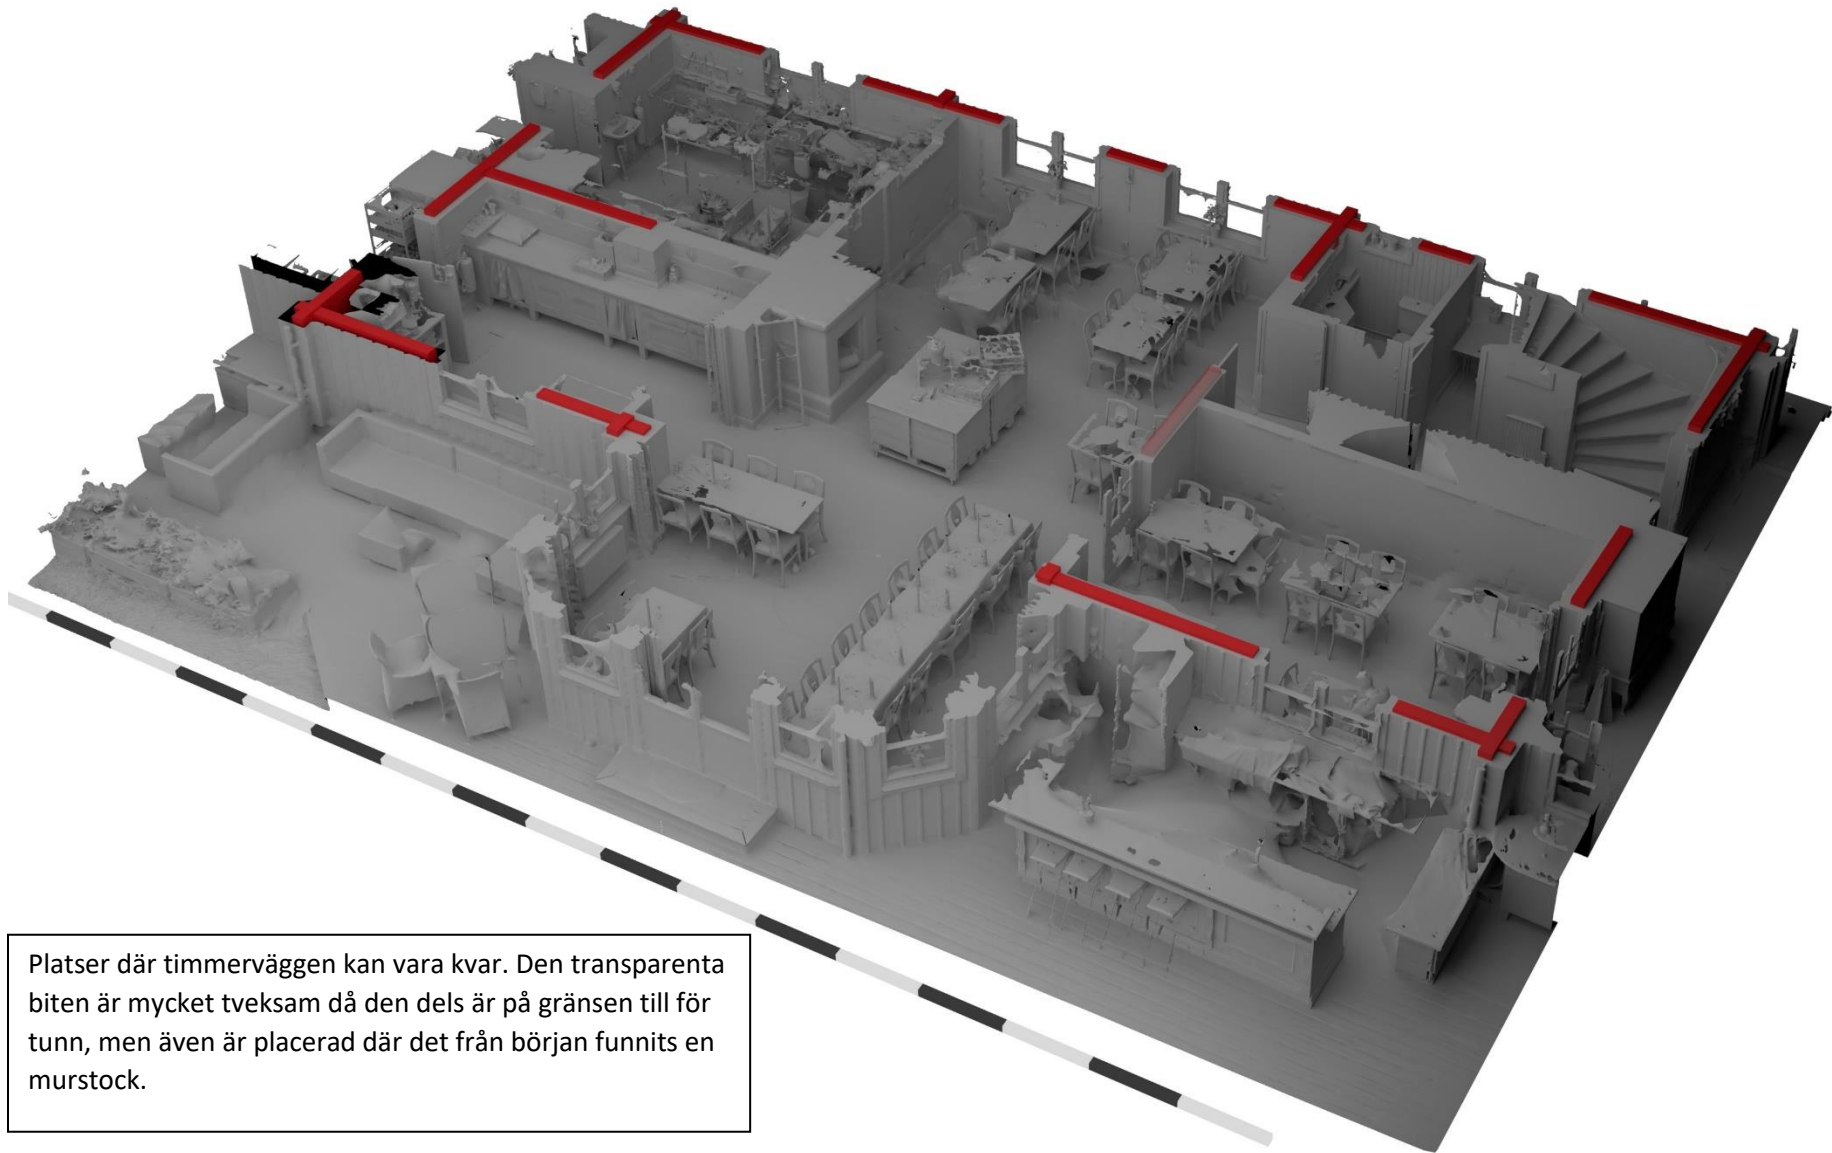
Platser där timmerväggen kan vara kvar. Den transparenta biten är mycket tveksam då den dels är på gränsen till för tunn, men även är placerad där det från början funnits en murstock.

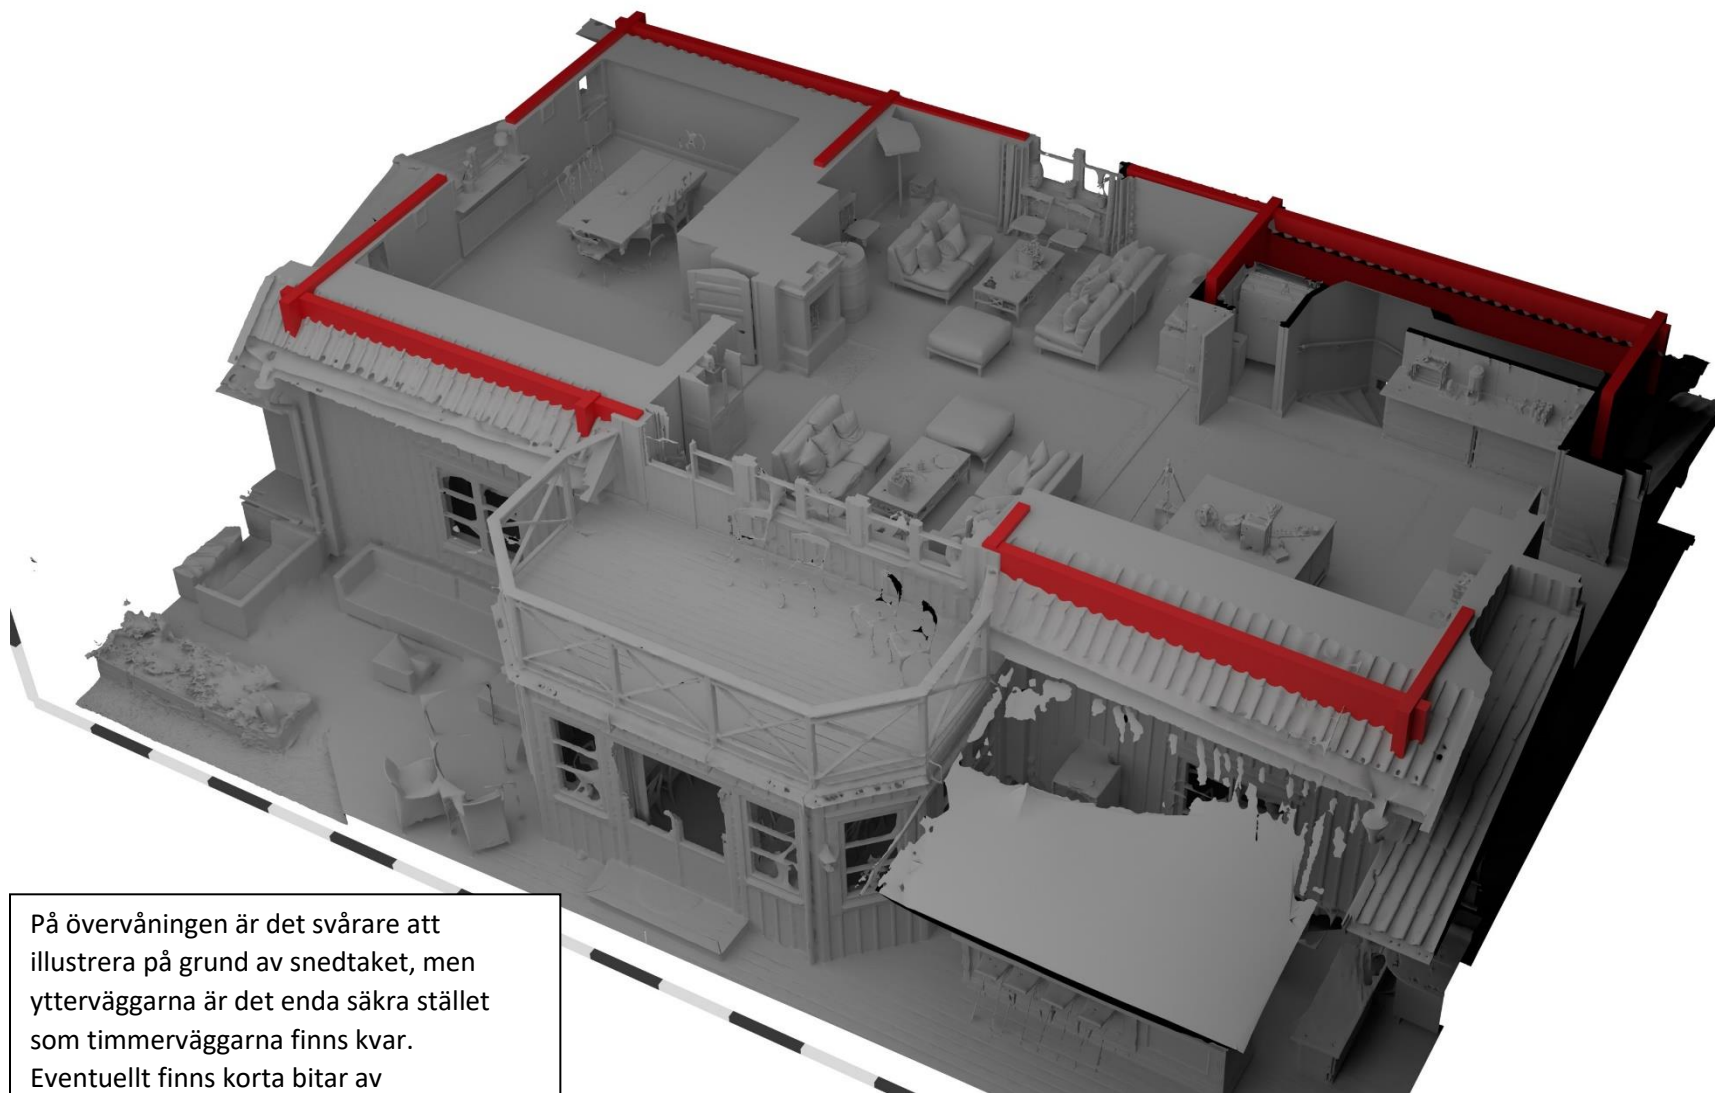
På övervåningen är det svårare att illustrera på grund av snedtaget, men ytterväggarna är det enda säkra stället som timmerväggarna finns kvar. Eventuellt finns korta bitar av tvärväggarna kvar.

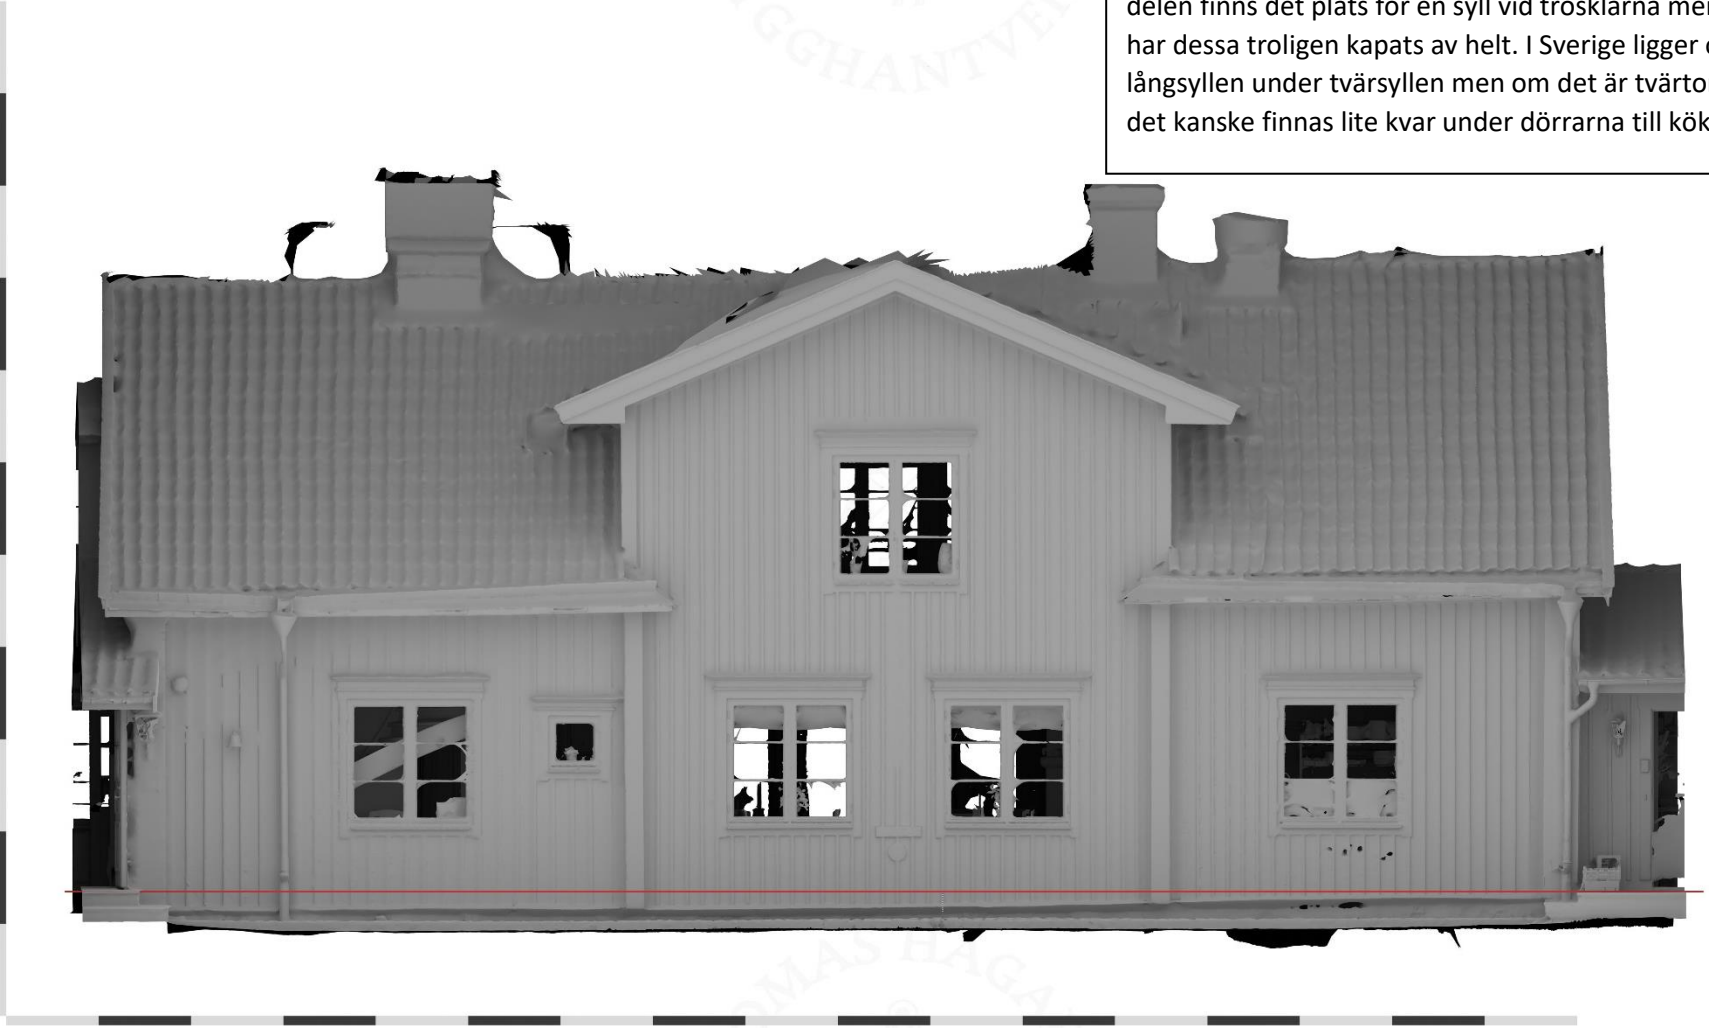
Golvnivån är här illustrerad på norra fasaden. På östra delen finns det plats för en syll vid trösklarna men i väst har dessa troligen kapats av helt. I Sverige ligger oftast långsyllen under tvärsyllen men om det är tvärtom kan det kanske finnas lite kvar under dörrarna till köket.

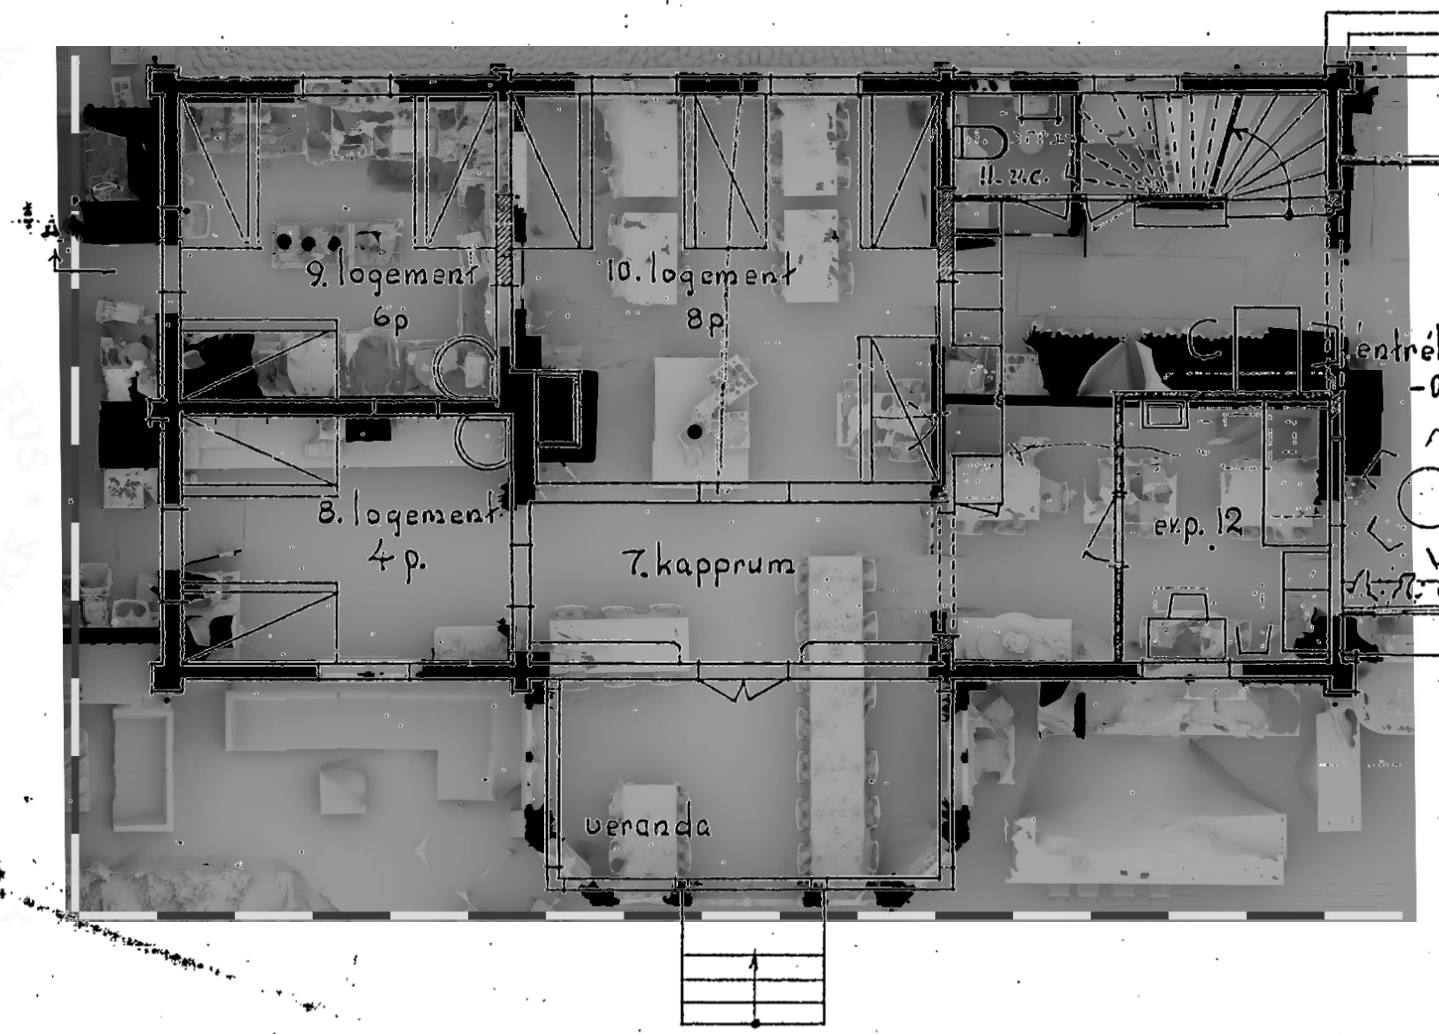
Skanning  
bottenvåning  
överlagd med 1941  
års ritning.

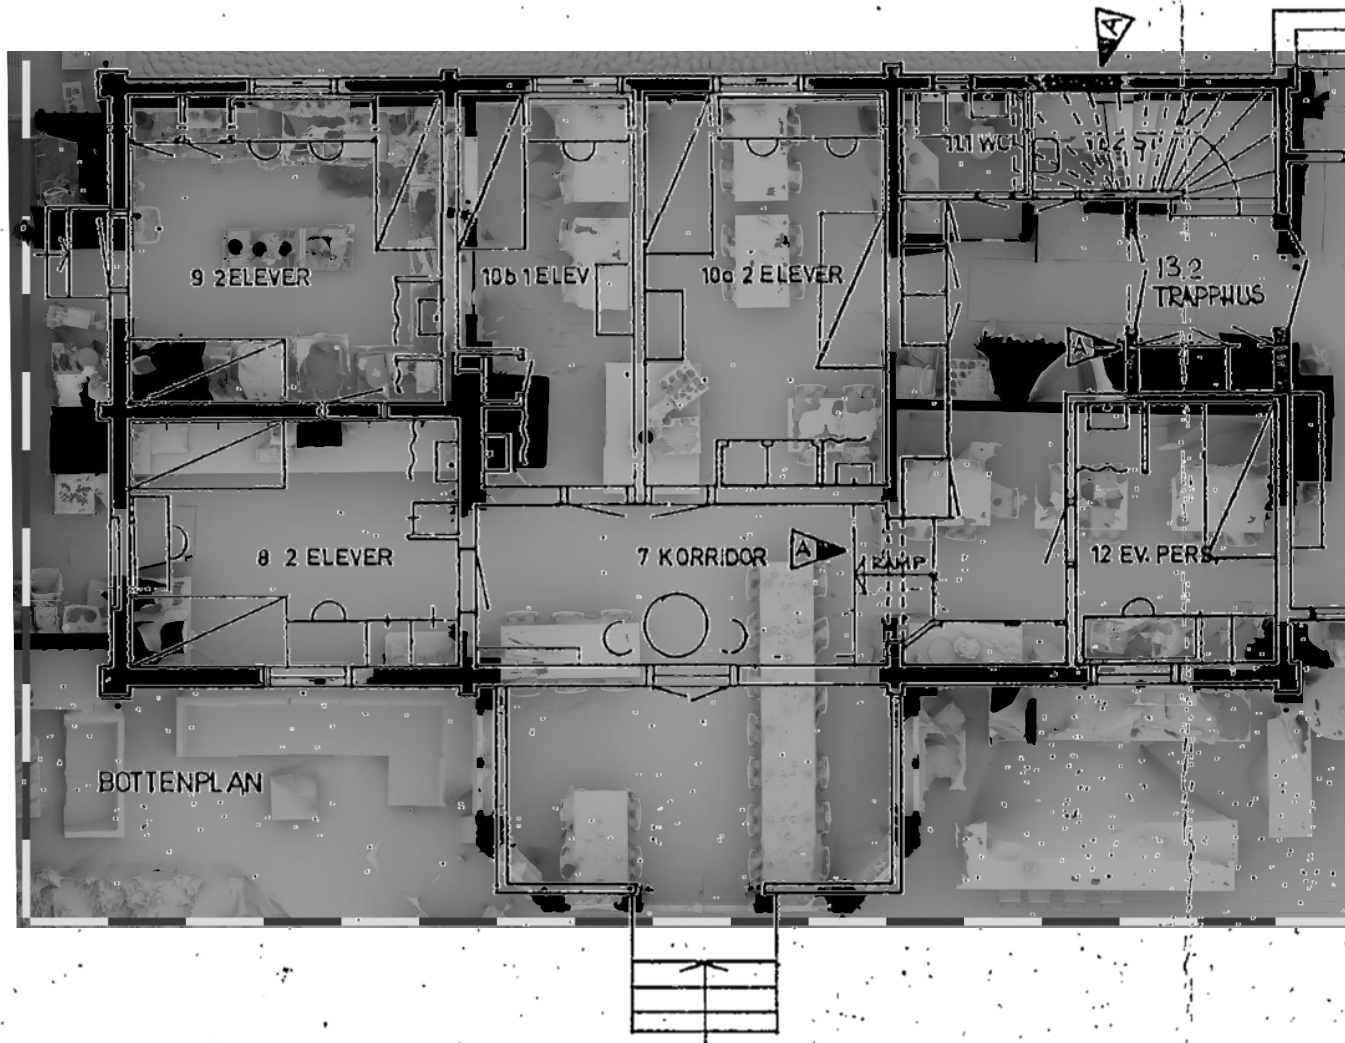
Skanning  
bottenvåning  
överlagd med 1970  
års ritning.

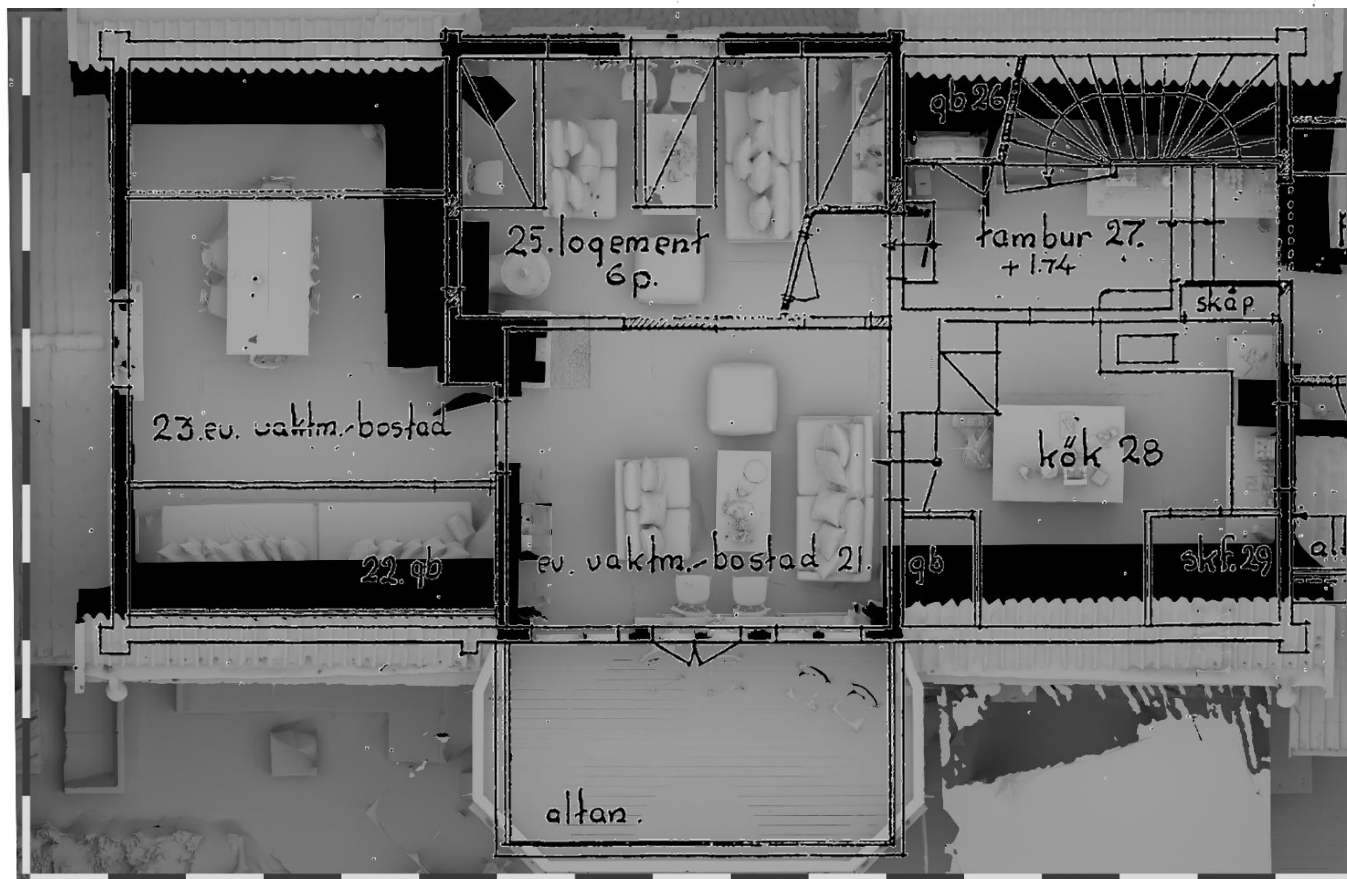
Skanning övervåning  
överlagd med 1941 års  
ritning.

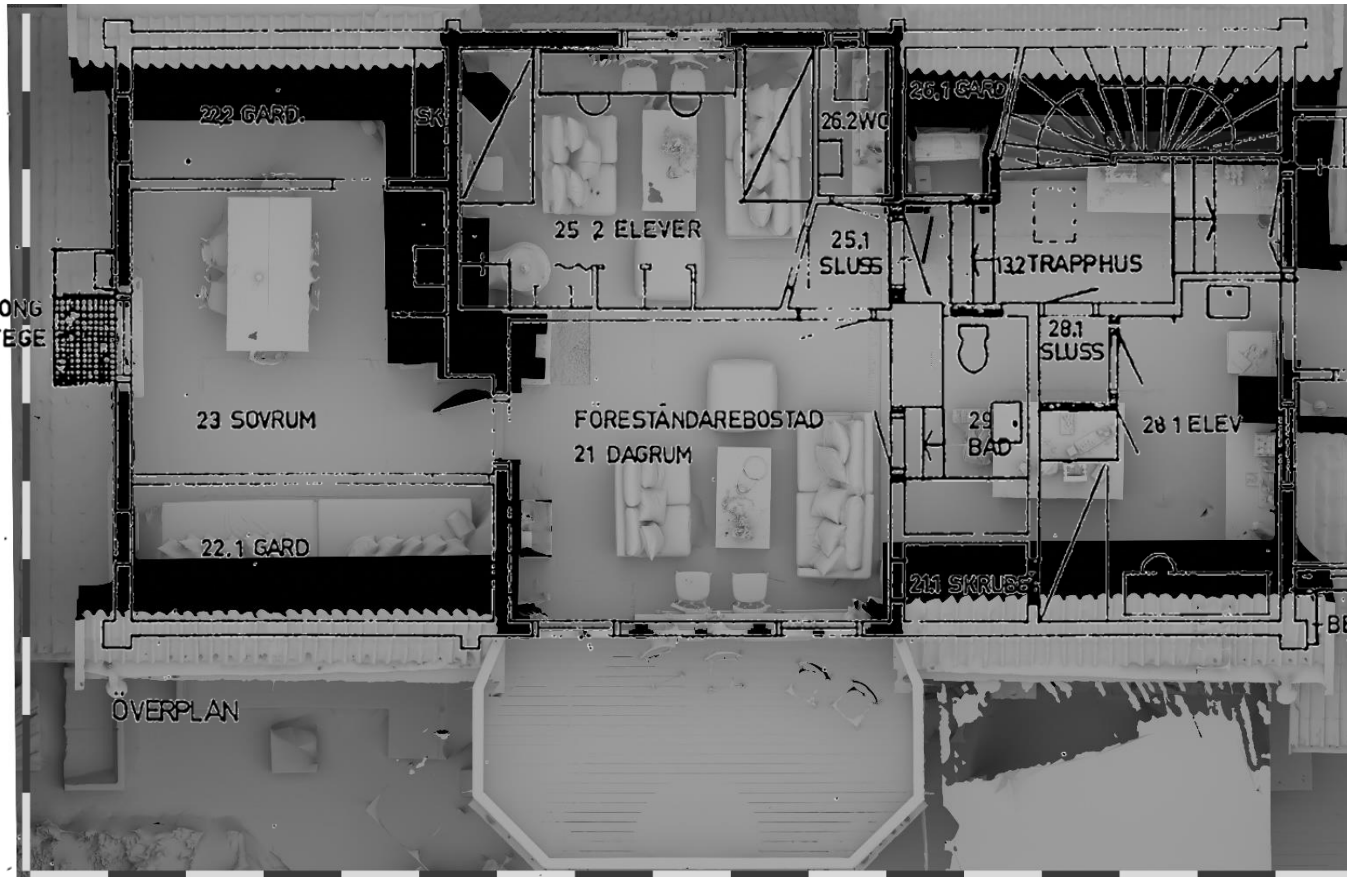
Skanning  
övervåning överlagd  
med 1970 års  
ritning.
